# Estudio de Flora y Fauna

Declaración de Impacto Ambiental – Preliminar

Planta de Generación de Energía Renovable  
y Recuperación de Recursos

BARRIO CAMBALACHE DE ARECIBO

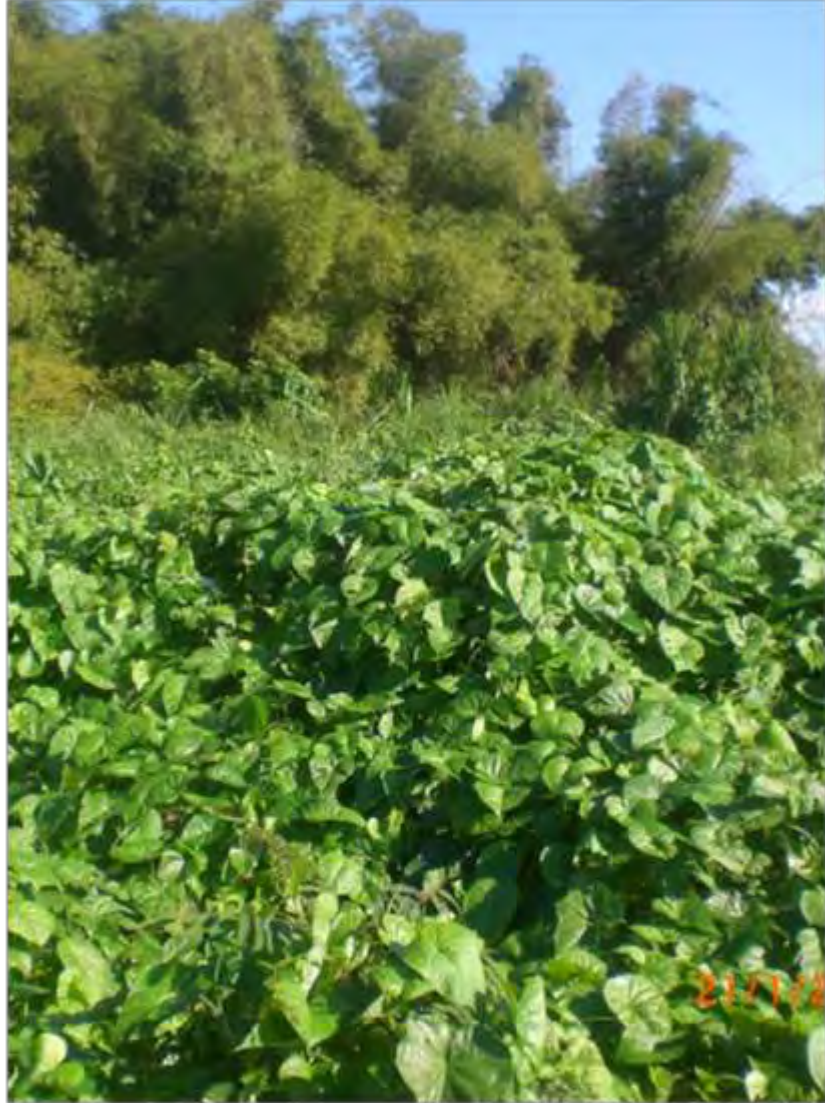
### **Foto 3**

Vista de la esquina noroeste de propiedad mostrando la densa cobertura de bejucos como el Bejuco de vaca, *Ipomoea alba*.

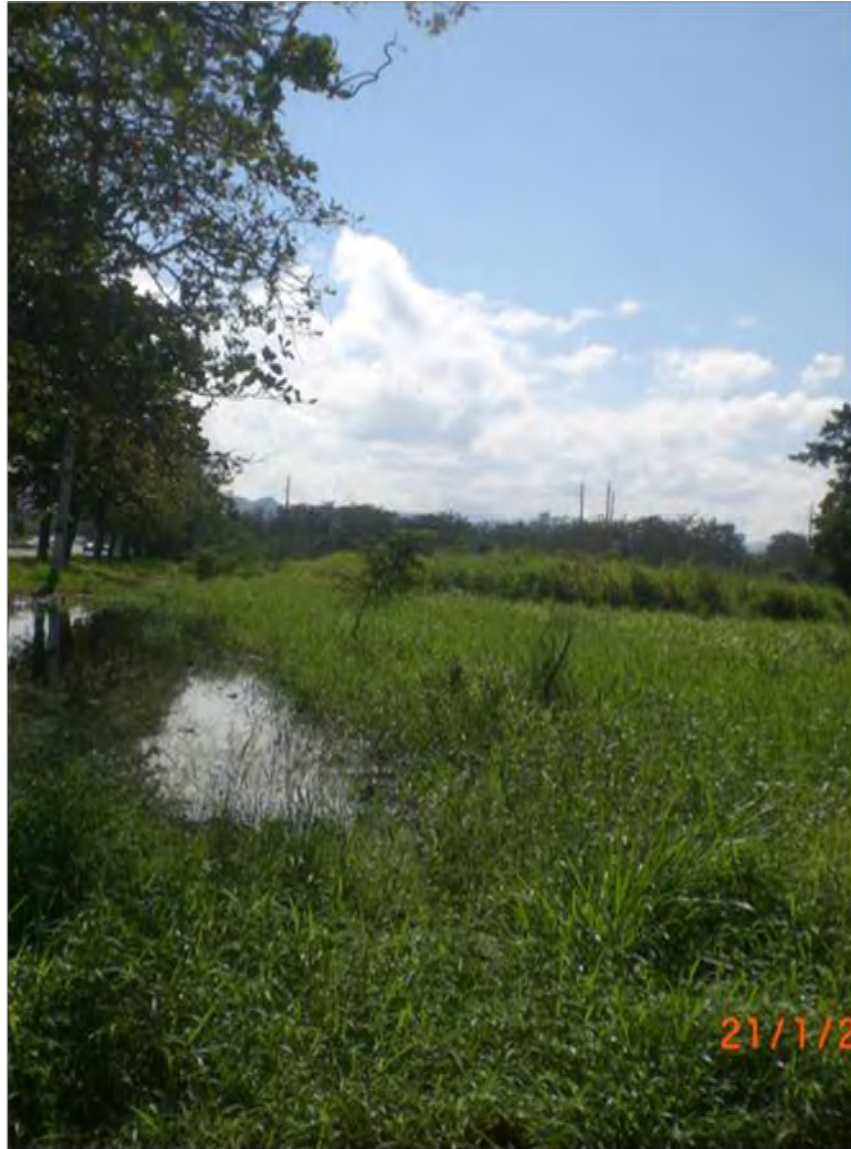
## Foto 7

Terreno anegado por agua de origen pluvial localizado a la orilla de la carretera PR-2 en la propiedad. La acumulación de agua se debe a un pobre drenaje del canal para manejar la esorrentía pluvial proveniente de dicha carretera.

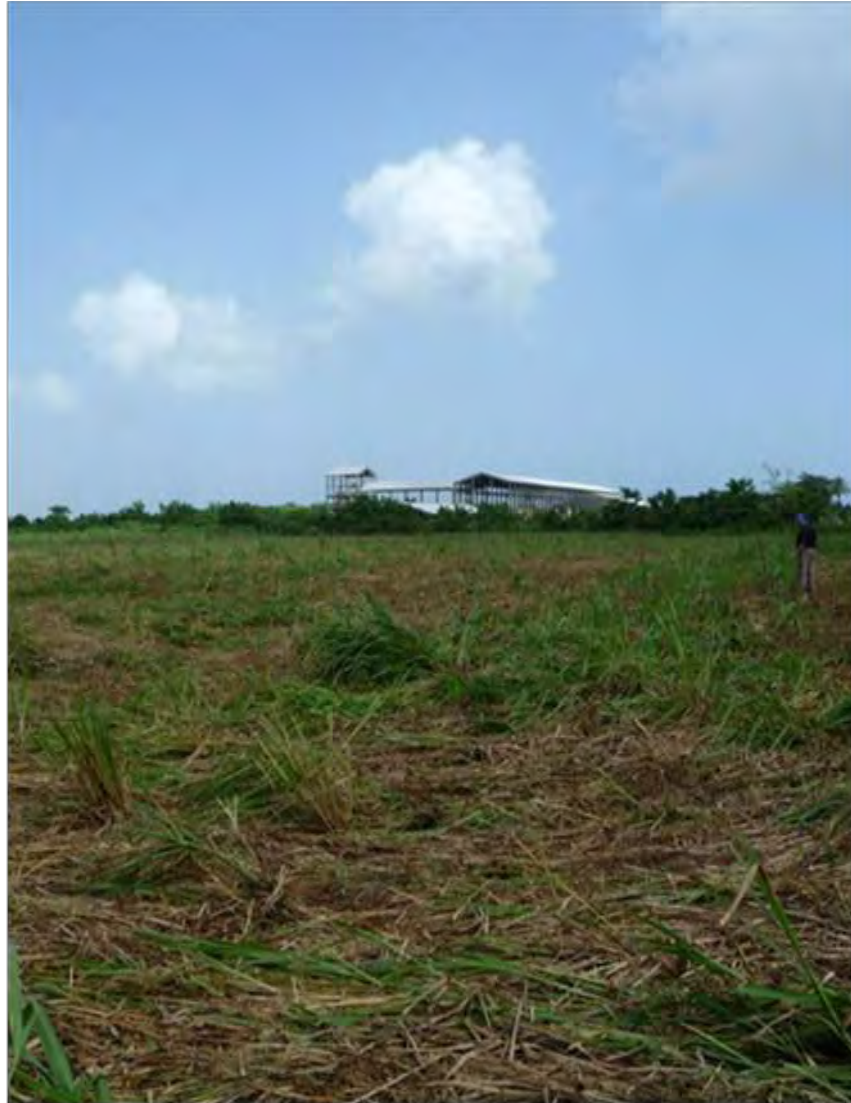
## Foto 9

Vista de la parcela de la Central Cambalache por la cual se propone el paso de la interconexión de energía producida.

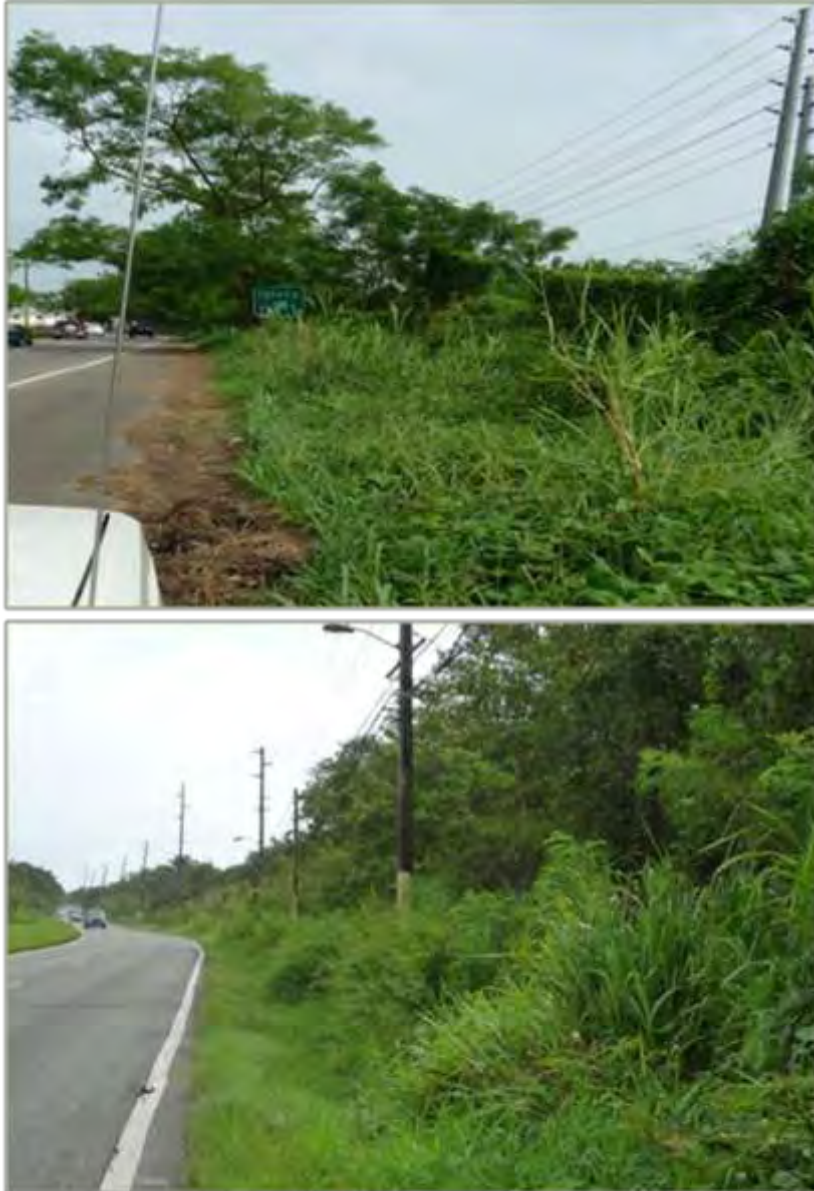
## Foto 10

Vistas de parte de la ruta de la tubería de agua, por las carreteras PR-2 y PR-681, respectivamente.
